# **REPARAÇÃO DE ANOMALIAS**

## Elaboração de Fichas de Intervenção

Dissertação submetida para satisfação parcial dos requisitos do grau de  
**MESTRE EM ENGENHARIA CIVIL — ESPECIALIZAÇÃO EM CONSTRUÇÕES**

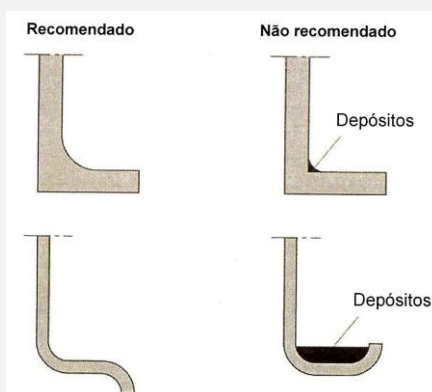
Apresenta-se de seguida alguns dos exemplos gerais de como o desenho de certos elementos contribui para a retenção, e de como poderão ser desenhados para a evitar.

Figura 1 – Elementos com recantos e recessos que facilitam a retenção de líquidos e de partículas

- Deve-se prevenir a existência de zonas no circuito que permitam a retenção de água, que aí fica estagnada, onde também se vão acumular partículas que possam estar em suspensão na água.
- Evitar a formação de interstícios nas uniões, usando materiais isolantes e hidrófobos para isolar uniões mecânicas, em alternativa usar uniões soldadas, mas neste caso as soldaduras deverão ser contínuas, ter superfície regular e preencher totalmente a zona de união, também não devem ficar interstícios entre as peças unidas, fora das soldaduras.
- No dimensionamento do diâmetro das tubagens, deve-se ter em conta os períodos de maior circulação, de modo a respeitar o valor crítico da velocidade de circulação para o metal de que é feita a tubagem.
- Troços horizontais devem ter uma ligeira inclinação para facilitar o escoamento de sedimentos.

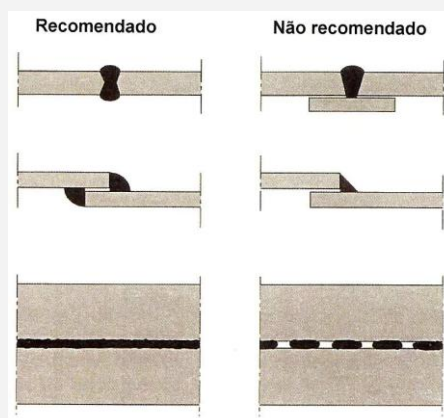
Figura 2 – Formação de interstícios nas uniões soldadas

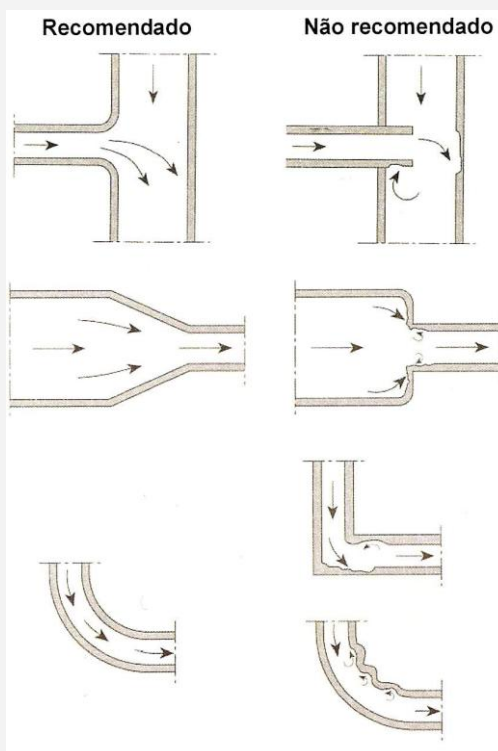
Figura 3 – Situações que favorecem ou minimizam a corrosão por erosão em tubagens de transporte de líquidos

- o subdimensionamento de tubagens, cujo diâmetro é demasiado baixo para os caudais necessários;
- existência de mudanças bruscas de direcção ou de secção no circuito;
- existência de protuberâncias ou irregularidades na superfície interior;
- evitar velocidades de circulação elevadas, existindo para cada tipo de metal um valor crítico ( $V_c$ ), no seu interior, acima do qual pode ocorrer corrosão.

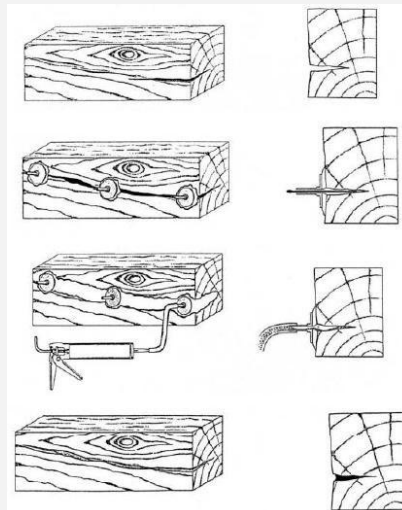
1. Limpar e selar a zona das fendas;
2. Introduzir boquilhas de injeção;
3. Injectar, por uma dessa boquilhas a resina de epóxico, sob pressão, deixando as outras abertas para saída de ar;
4. Quando a resina começar a sair por essas boquilhas, deverão ser tapadas e a injeção de resina continuará durante mais cerca de 10 segundos.

Figura 1 - Selagem de fendas através de resinas de epóxico

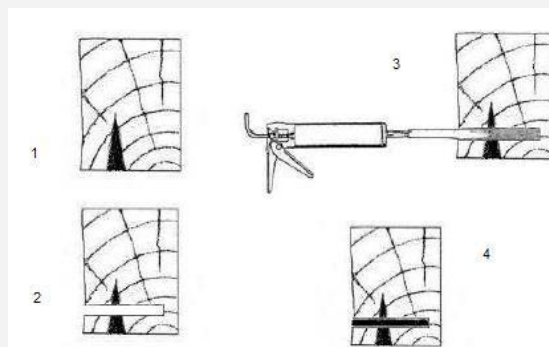
1. Limpar a zona das fendas;
2. Injecção de argamassa de epóxico;
3. Efectuar furos transversais à fenda, com um espaçamento previamente determinado;
4. Preencher novamente com argamassa de epóxico;
5. Inserir, nesses furos, varões em aço inox de reforço;
6. Inserir, novamente, argamassa de epóxico;
7. Remover o seu excesso.

Figura 2 - Fases de selagem de fendas através de argamassa de epóxico e varões de reforço

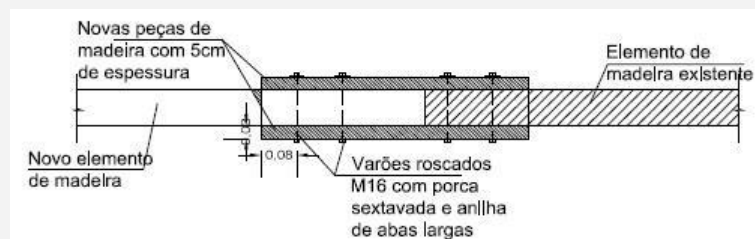
1. Nas zonas partidas ou fissuradas do vão, aplicar novos elementos de madeira, de um ou de ambos os lados do elemento a reforçar;
2. Fazer a ligação entre eles por meio de parafusos e porcas.

**Nota:** Por norma, os elementos novos a utilizar têm altura igual à dos elementos existentes e um comprimento que assegura a sua ligação a zonas não degradadas dos elementos antigos.

Figura 2 - Exemplo de introdução de novos elementos para substituir elementos degradados

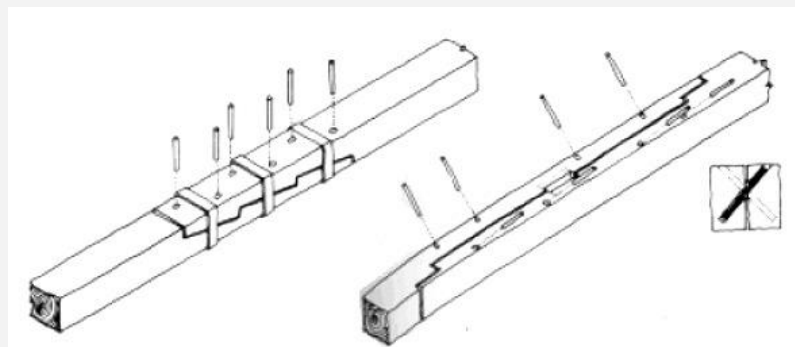
**Nota:** Esses varões são colocados nas vigas ou barrote, quando a estes sofrem sobre-tensões, de forma simétrica ou oblíqua, tal como se indica na figura seguinte.

Figura 3 - Reforço com cintas metálicas e cavilhas

- 3.1 Empalmes dentados com ajuda de varões de reforço colados com argamassa de epóxico;

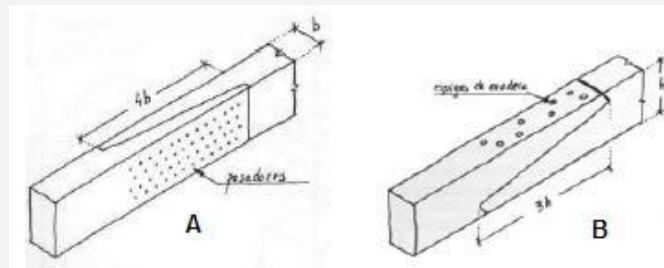
- 3.3 Poderá optar por fazer cortes oblíquos e fixa-los por meios mecânicos: a solução mais eficaz é a do uso do empalme com corte vertical oblíquo e ferrolhos metálicos (imagem A da figura 4), enquanto que a solução menos eficaz será a do uso do empalme com corte oblíquo à face superior e espigas de madeira (imagem B da figura 4).

Figura 4 - Reforço com entalhes

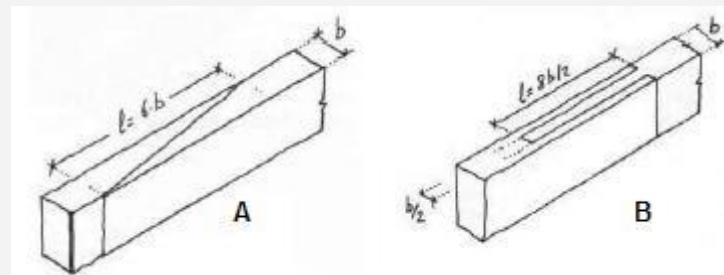
- 3.4 Podem também ser usadas, como material de ligação entre os elementos, as colas: a solução mais eficaz consiste no uso de um empalme com um corte oblíquo na vertical (imagem A da figura 5), enquanto que a menos eficaz resulta do uso de um empalme de caixa e espiga recta (imagem B da figura 5).

Figura 5 - Reforço com entalhes

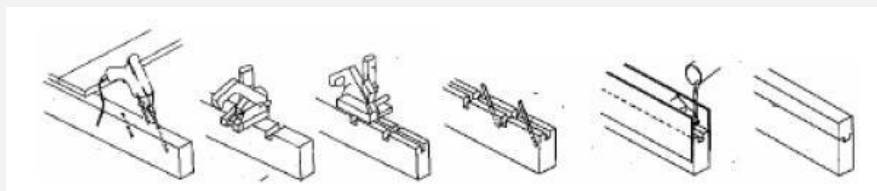
1. Assegurar previamente o escoramento da viga, anulando as suas deformações;
2. Realizar entalhes numa das faces horizontais da viga;
3. Introduzir varões de aço/fibra de vidro (para aumentar a solidarização) nesses entalhes;
4. Preencher com argamassa de epóxico (de endurecimento lento e sem retracção);
5. Fazer o descoramento da viga;
6. Só fazer o carregamento da viga passados sete dias, no mínimo.

Figura 7 - Aplicação de argamassa de epóxico

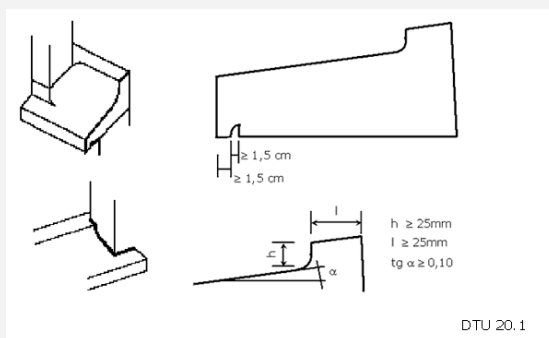
1. Colocar um rufo metálico sob o peitoril;
2. Providenciar a colocação de pingadeiras;
3. Colocar um elemento pré-fabricado com configuração adequada, como mostra a figura 1;
4. Prolongar a pedra do peitoril, lateralmente (de preferência com sobrelevação), sob a parede de alvenaria que constitui a ombreira do vão.

Figura 1 – Geometria aconselhada para o peitoril

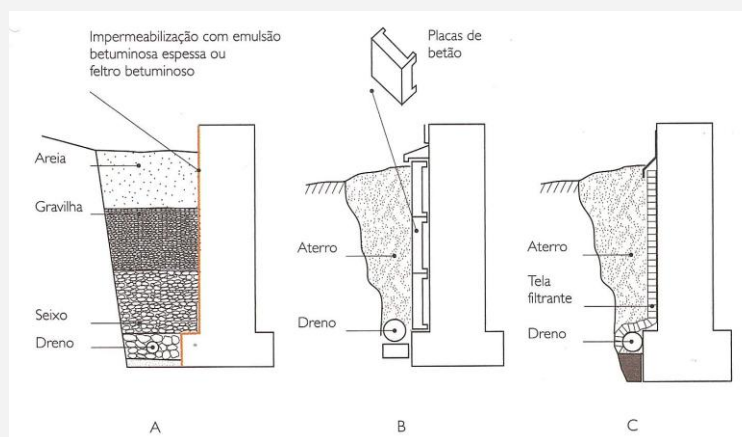
Designação	Execução
A - Drenagem periférica com enchimento tradicional	Consiste na colocação, junto ao paramento exterior, de peças em betão com configurações adequadas permitindo assim a ventilação, e colocação de dreno.
B - Drenagem periférica com elementos prefabricados	Consiste na colocação, junto ao paramento exterior, de peças em betão com configurações adequadas permitindo assim a ventilação, e colocação de dreno.
C - Drenagem periférica com telas filtrantes e drenantes	Consiste na colocação de produtos industriais constituídos por telas filtrantes e drenantes e dreno.

Figura 1 – Drenagem superficial do terreno

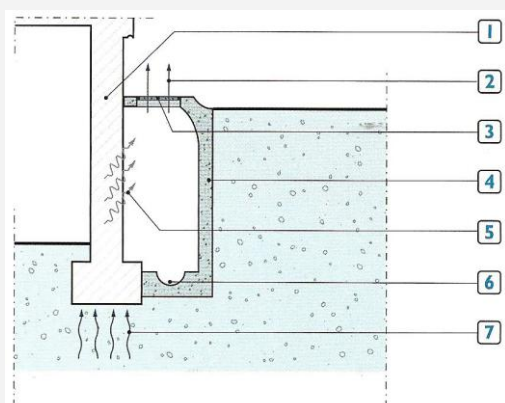
1. Alvenaria
2. Ventilação
3. Grelha
4. Parede da vala em betão
5. Evaporação
6. Caleira
7. Humidade

Figura 2 – Vala periférica sem enchimento

3. Aplicar nas paredes um revestimento de elevada permeabilidade, removendo o existente se não for o adequado;
4. Executar a ligação entre o canal prefabricado em betão e as caixas de ventilação, através de, por exemplo, tubos de PVC;

5. Colocar grelhas de ventilação com cerca de 1 m de comprimento a cada 4 m de vala, para garantir uma adequada ventilação;
6. Executar no fundo da vala uma caleira que recolha e conduza as águas de infiltração a um sistema de drenagem de águas pluviais.

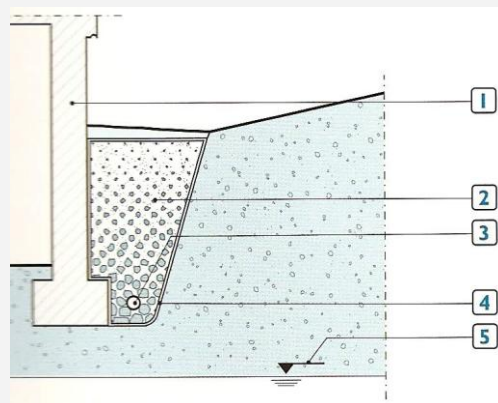
1. Alvenaria
2. Enchimento com granulometria diferenciada
3. Dreno (betão filtrante, PVC perfurado, etc.)
4. Geotêxtil
5. Nível freático

Figura 3 - Vala periférica com enchimento (junto à parede)

2. Encher a vala com material do tipo incoerente disposto em várias camadas, com granulometrias crescentes da superfície até ao fundo;
3. Colocar no fundo da vala um tubo de drenagem, com pendente da ordem de 1%, para recolha e condução das águas ao sistema de drenagem de águas pluviais. Este tubo pode ser de materiais porosos ou não-porosos. Neste último deve ser perfurado ou colocado de modo a que os vários troços fiquem ligeiramente afastados entre si;

4. Colocar um feltro geotextil a revestir toda a superfície de contacto da vala com o terreno envolvente, de modo a prevenir a colmatção do material de enchimento da vala com elementos finos do terreno arrastados pela água.

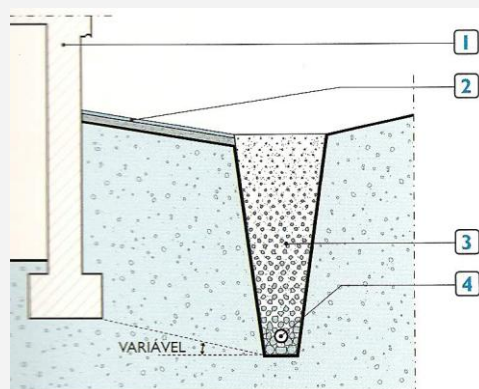
1. Alvenaria
2. Impermeabilização
3. Enchimento com granulometria diferenciada
4. Dreno (betão filtrante, PVC perfurado, etc.)

Figura 4 - Vala periférica com enchimento (afastada da parede)

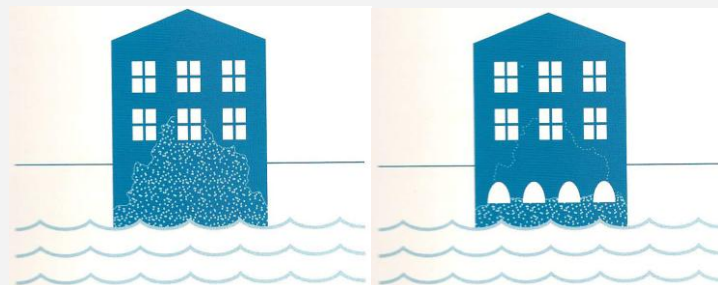
1. Substituir uma parte da alvenaria existente por espaços de ar, reduzindo as zonas passíveis de migração de água.

Figura 5 - Redução da secção absorvente

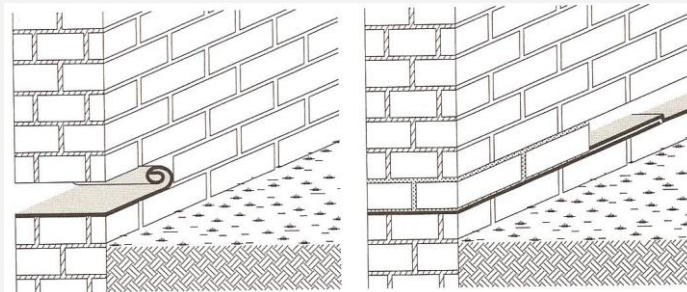
1. Efectuar um rasgo na parede, por troços com cerca de 1 m de comprimento, mas caso a parede tenha uma espessura elevada, efectuar a abertura dos troços pelos dois lados da parede com o fio helicoidal
2. Preencher estes rasgos com materiais estanques, como por exemplo, membranas betuminosas, placas de chumbo, folhas de polietileno ou de policloreto do material.
3. Garantir o preenchimento dos espaços eventualmente livres após a aplicação do material estanque para que não ocorram assentamentos posteriores.

Figura 6 – substituição parcial de alvenarias

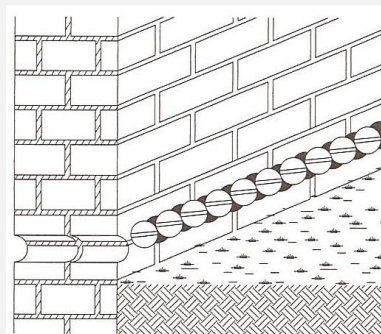
1. Executar uma primeira série de furacões sucessivas em troços de cerca de 45 a 50 cm de comprimento, tangentes umas às outras;
2. Executar uma segunda série com centros nos pontos de tangencia anteriores;
3. Efectuar a limpeza e proceder ao seu preenchimento com argamassa de ligantes sintéticos;
4. Aguardar o endurecimento da argamassa e avançar para o troço seguinte, e assim sucessivamente.

Figura 7 – Método de Massari

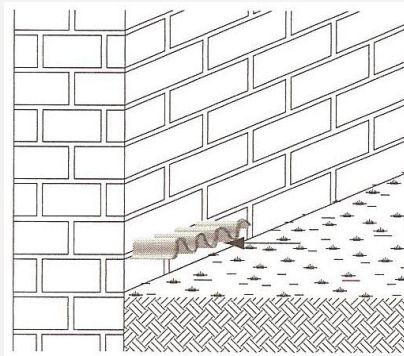
1. Introduzir, mediante a utilização de martelos pneumáticos, chapas metálicas, em geral onduladas de aço inoxidável, na parede afectada.

Figura 8 – Inserção de chapas metálicas em parede de alvenaria regular

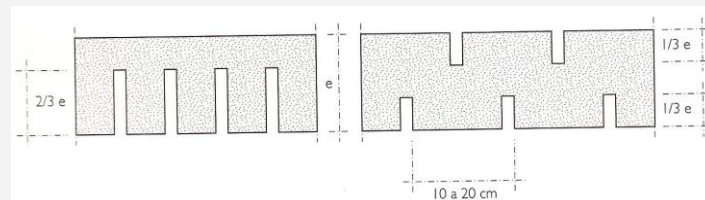
1. Executar furos ao longo da parede na horizontal ou ligeiramente inclinados no sentido da parede, a cerca de 15 cm acima do solo, afastados de 10 a 20 cm e com profundidade:  $1/3$  da espessura da parede, no caso de perfurar dos dois lados e  $2/3$  de espessura da parede, no caso de perfurar apenas de um dos lados da parede.

Figura 9 – Esquema de furação

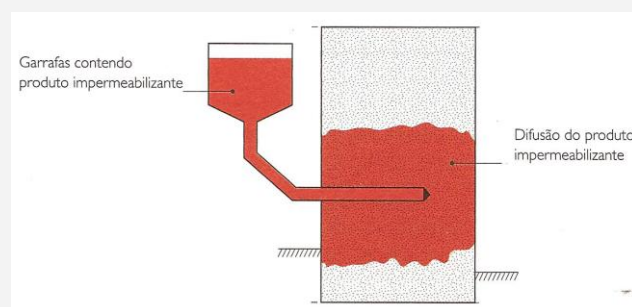
- 2.1.1 Introduzir tubos associados a garrafas, contendo o produto seleccionado, e a sua difusão faz-se naturalmente pela acção da gravidade.

Figura 10 – Introdução de produtos por difusão

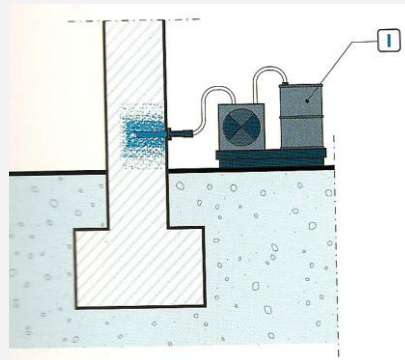
- 2.2.1 Introduzir o produto com o auxílio de um equipamento de pressão que estará directamente ligado ao conjunto de tubos inseridos na furação efectuada;
- 2.2.2 A pressão utilizada pode variar em função da porosidade e resistência mecânica do material não excedendo, normalmente, os 0,4 Mpa.

Figura 11 – Introdução de produtos por injeção

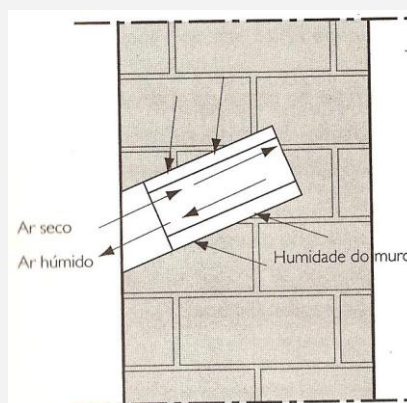
Baseia-se na introdução de drenos oblíquos (tubos de arejamento ou de Knappen) nas paredes húmidas, ficando estes imediatamente preenchidos com ar húmido, mais pesado, que o ar seco, criando-se um processo contínuo de condução de ar húmido para o exterior.

Figura 12 – Tubos de arejamento

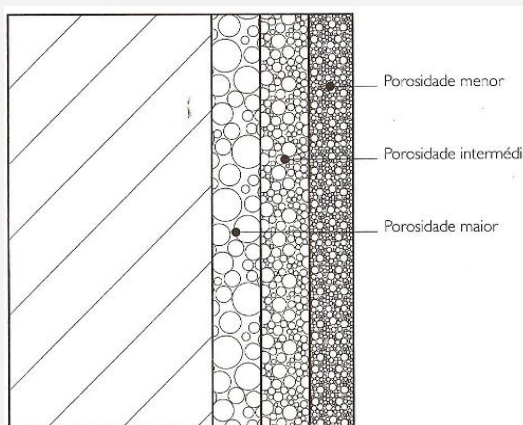
1. Colocar materiais porosos no exterior, através da realização de, por exemplo, rebocos em subcamadas com características distintas de forma a que a porosidade vá diminuindo do exterior para o interior.

Figura 13 – Revestimentos com porosidade e porometria controlada

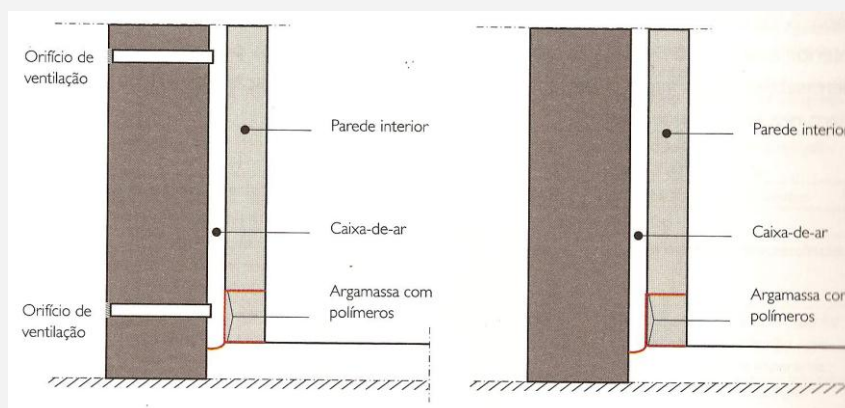
1. Executar um novo pano de parede pelo interior, em alvenaria de pequena ou de um forro interior com placas de gesso cartonado hidrofugado, sendo qualquer uma delas, afastada da parede em cerca de 10 cm sem que haja qualquer ponto de contacto com esta;

2. Criar um espaço de ar entre a parede e a forra, sendo o espaço ventilado para o exterior;
3. Realizar a ventilação através de orifícios localizados a diferentes níveis;

4. Impermeabilizar a base das paredes de forma a não haver continuidade hídrica;
5. Em situações mais críticas em que existam indícios de repasses de água para o interior do edifício e não apenas manchas de humidade nos paramentos das paredes, é recomendável executar uma caleira com argamassa hidrofugada na base de caixa de ar criada, para assegurar o encaminhamento, para a rede de drenagem de águas do edifício, da água do terreno que eventualmente chegue a este espaço. O espaço de ar pode ser ou não ventilado, em função da viabilidade de o ligar ao exterior.

Figura 14 – Revestimentos com porosidade e porometria controlada

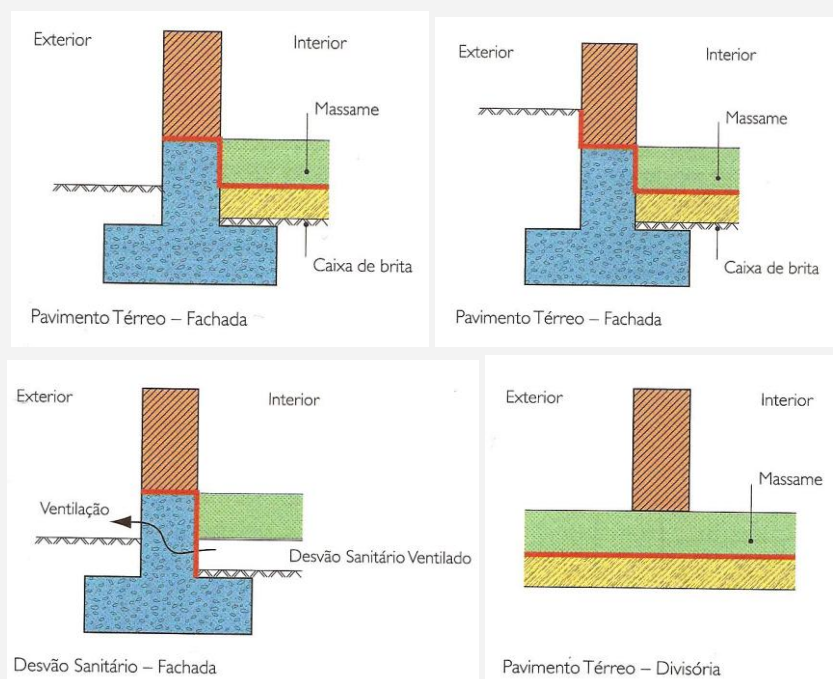
É absolutamente necessário materializar um corte hídrico que seja contínuo e que abranja a parede e o pavimento adjacente, para que estes estejam protegidos da ascensão capilar.

Na figura seguinte esquematizou-se a posição do corte hídrico e a sua continuidade.

Figura 15 – Corte hídrico contínuo

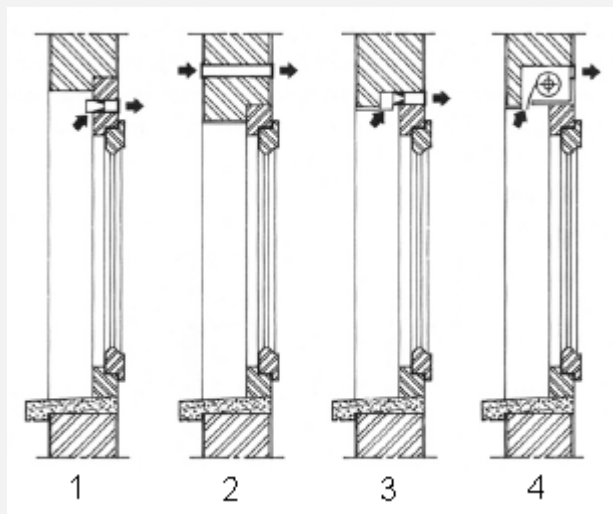
3. Possíveis localizações:

1. Caixilharia
2. Parede
3. Padieira
4. Caixa de estore

Figura 1 – Localizações dos dispositivos de admissão de ar
